Gemeinde
Klosters

Gemeinderatssitzung vom 08.12.2023

SITUATION LANDSTRASSE

Warum Mehrkosten

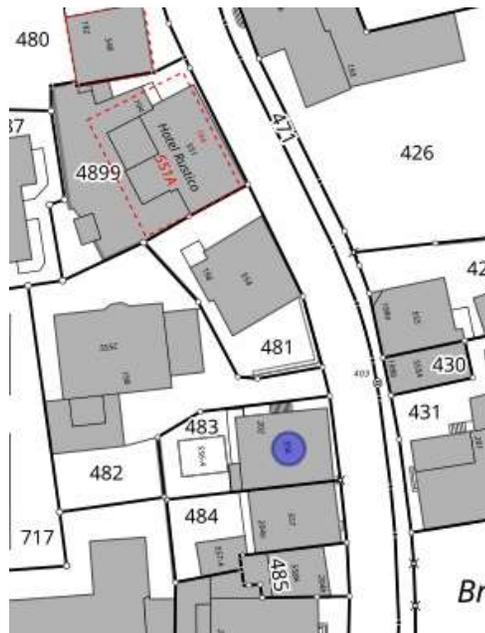
Angetroffene Situation vor Ort

Grundsätzlich geplant: Unterfangungen bis auf -1.80 m,
anschl. Schrägböschung bis ca. -3.00 m

Voraushub im Bereich Rustico (551) und Haus Guler
(554) erstellt → keine grösseren Probleme

Beim Kanalisationsaushub: Landquartschotter, locker
gelagert, mitteldicht (ca. höhe 554)

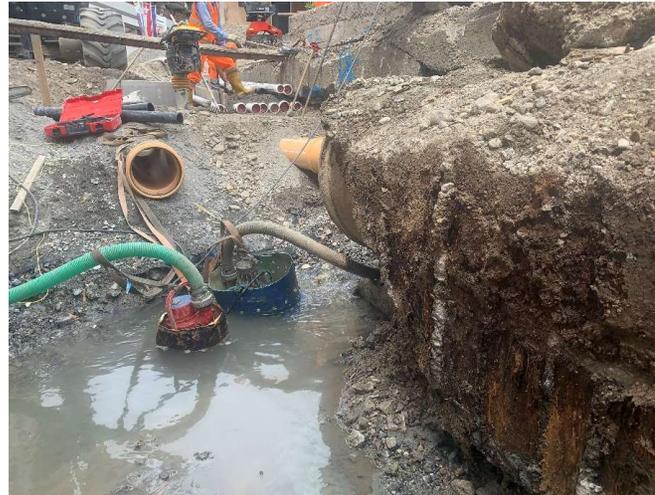
Grosser Grundwasseranfall
(2-3 Pumpen à 2400 L/min),
Ausspülen der Feianteile →
Setzungen

Sofortiger Beizug Geologe

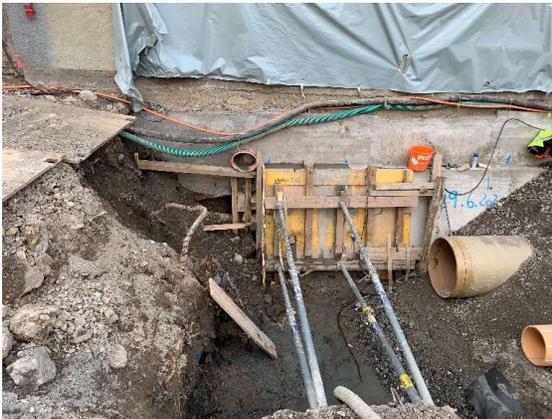
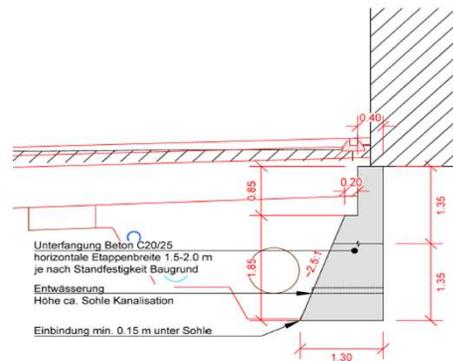
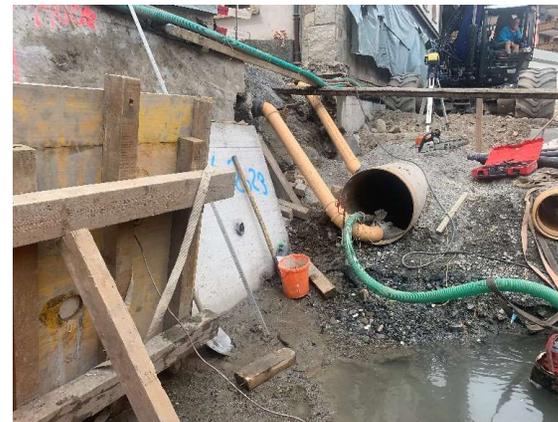
Abtiefung der Unterfangung in sehr kleinen Etappen
von ca. 1.00 m Breite

Grosses Ausschwemmpotential von Feinmaterial mit
dem Grundwasser → Gebäudesetzungen

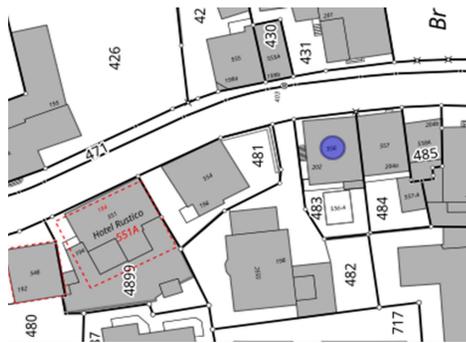
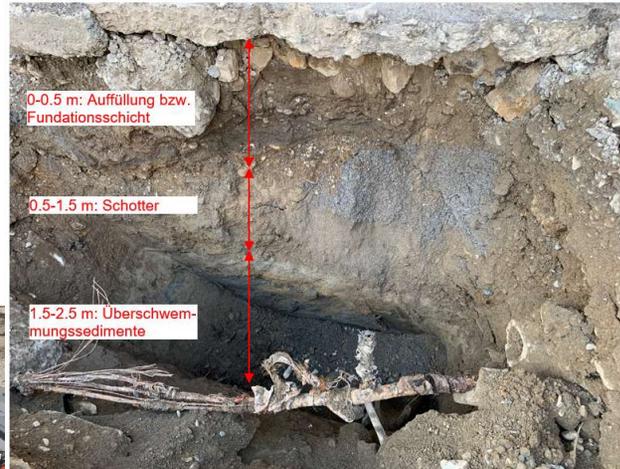
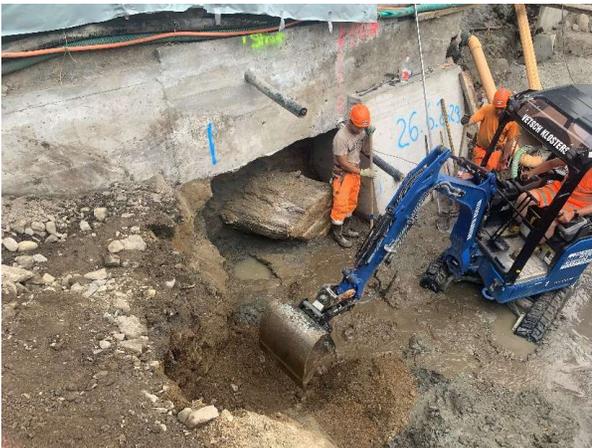
Sondage bei Gebäude 556

Bei Gebäude 551 in Richtung
554/556/557 Abtauchen des
Landquartschotter

0.0 - 1.0 m Foundationsschicht
der Strasse

1.0 - 1.50 m Landquartschotter,
leicht siltiger Kies mit Sand,
mitteldicht gelagert

1.5 - ca. 5.50 m Überschwemmungssedimente, siltig
bis stark siltiger Sand mit wenig Kies und div.
organischen Anteilen wie Torf, Äste, Baumstämme

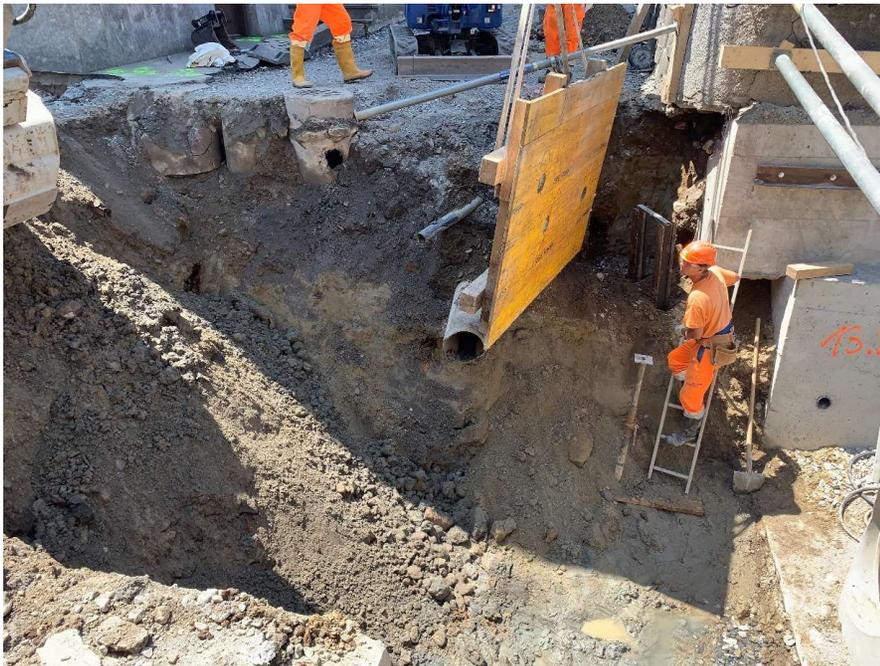
Überschwemmungssedimente weiche Konsistenz

Sandige Zonen neigen bei zyklischen Beanspruchungen wie Vibrationen zur Verflüssigung

Untergrenze Sedimente bei ca. -5.50 m vermutet

Vermessung zeigt Setzungen bis 25 mm.
div. Gründe, wie temp. Grundwasserabsenkung,
Vibrationen infolge Bau- und Verdichtungsarbeiten
trotz sehr sorgfältiger Arbeitsausführung!

Kurzfristige Massnahme:
Unterfangung auf 5 m lange Pfähle fundieren
