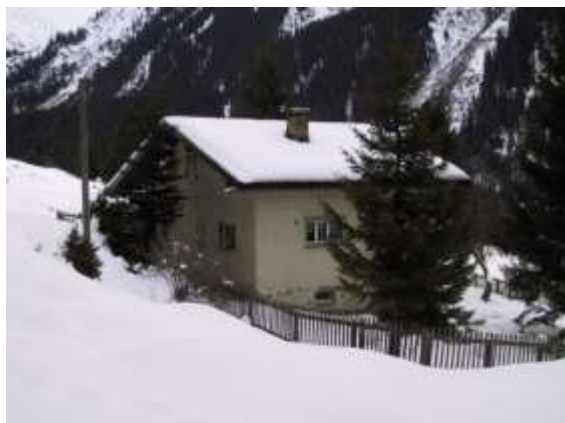
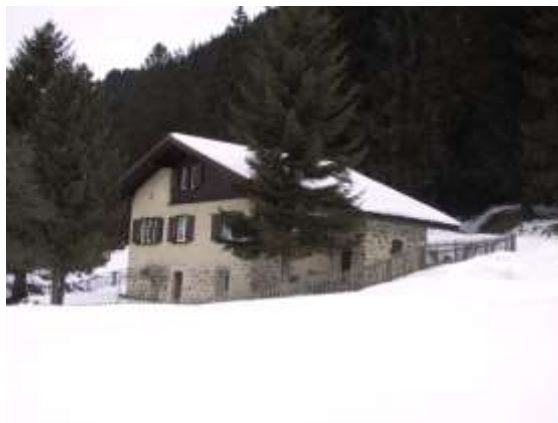
Zollhaus oder Grenzwachtposten genanntes Gebäude;  
 Sockel in Bruchsteinmauerwerk «pietra rasa»;  
 falsche Fensterversprossung;  
 Eigentümerin: Schweizerische Eidgenossenschaft

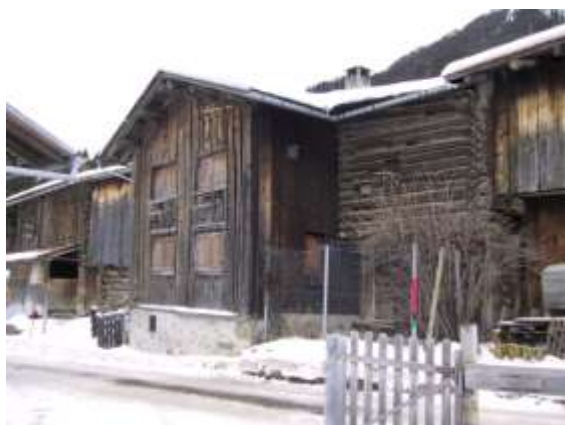
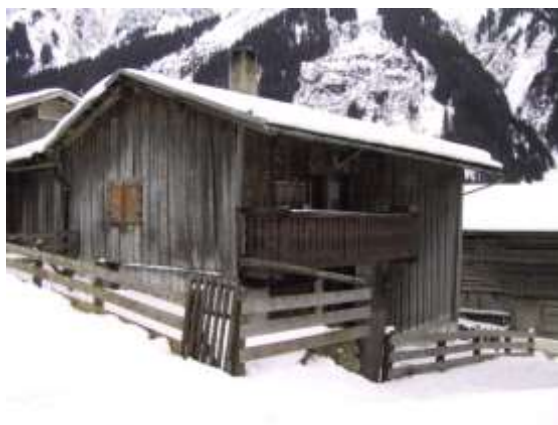
Wohnhaus mit Stall;  
 verschalt ca. 1820;  
 einfache Pferdekopfpfetten;

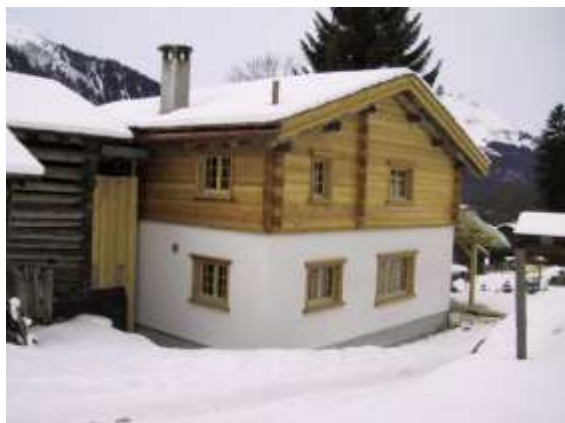
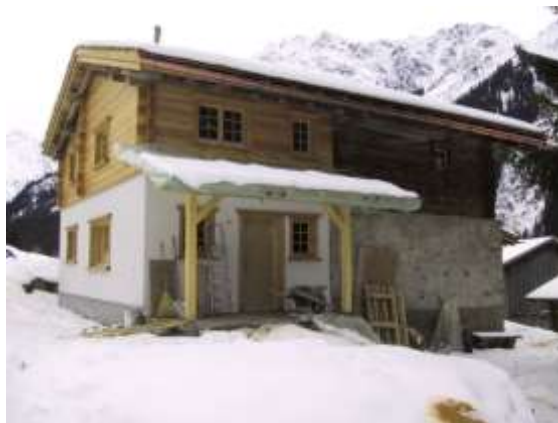
Vorderer Hausteil mit historischer Bausubstanz;  
 Fenster mit aufgeklipsten Sprossen;  
 Grösse der Fenster beibehalten;  
 seitlich massiver Teil;  
 neuer Anbau;  
 Dachisolierung über Sparren;

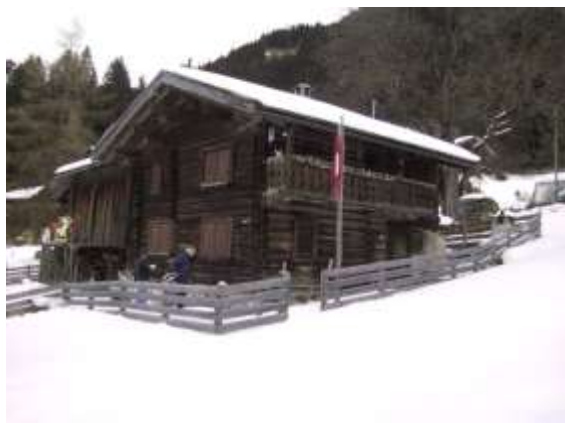
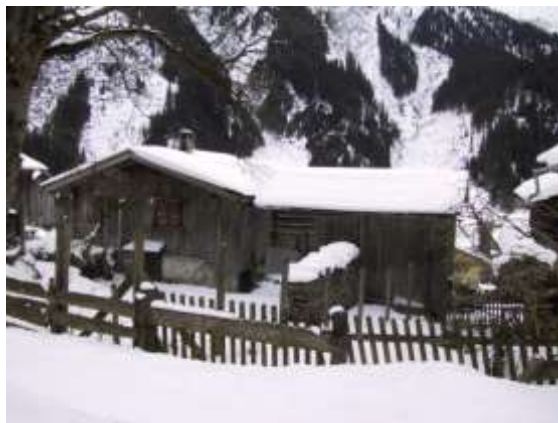
Wohnhaus mit historischer, teils barocker Bausubstanz;

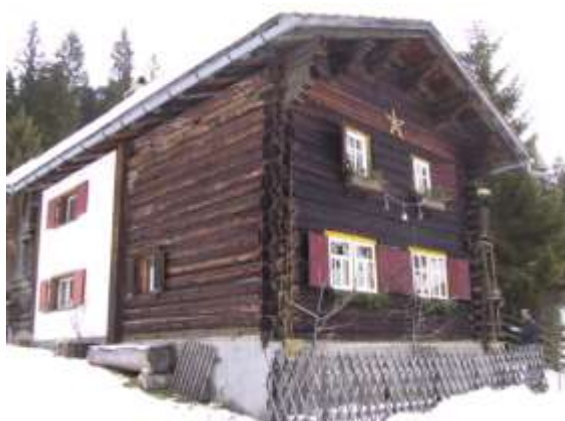
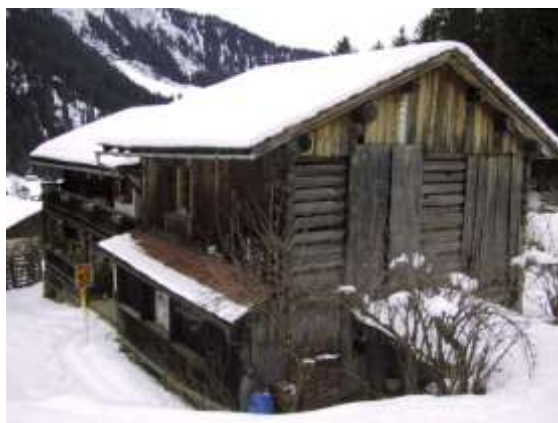
Einfache Hofanlage mit Wohnhaus aus dem 18. Jahrhundert;  
 Erhaltungszustand des Innern muss abgeklärt werden;  
 neuer Balkon im EG;  
 Rundholz abgebeilt;  
 Dach im Kniestock ergänzt;  
 starker Wurmbefall;  
 Vollholzfensterladen im EG, im OG mit Einschubleisten;  
 Fenster mit Vorfenster;  
 Bergsturz 1770 unbeschädigt überstanden;  
 hinten Stall, Zwischenteil massiv;

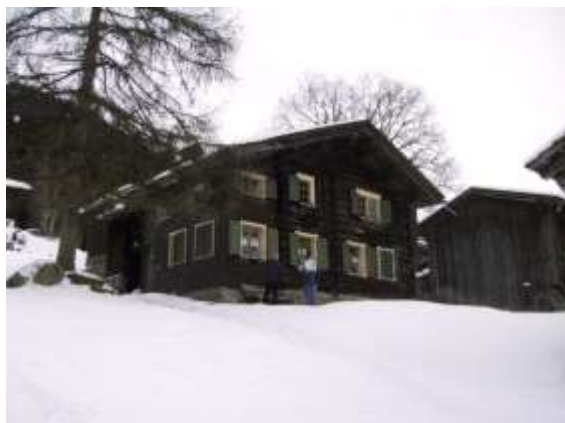
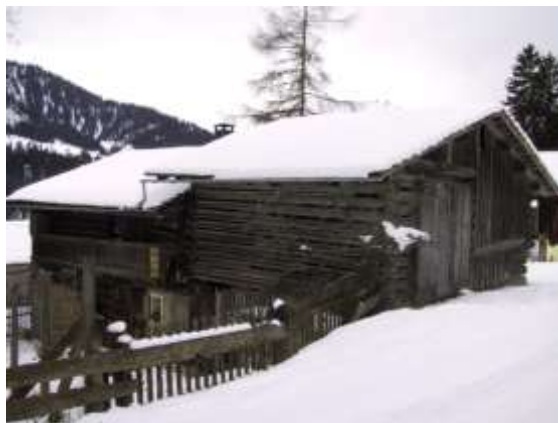
Wohnhaus mit historischer Bausubstanz;  
 typologisch rares Beispiel eines Rundholz gefügten Wohnhauses;  
 abgebeilt und mit Moos ausgestopft;  
 Türe ~1850, Gebäude dürfte älter sein;  
 Schindeldach noch vorhanden, darüber Herzfalzziegel;  
 Fenster zum Teil mit Kippflügel und Holzwetterschenkel, einfachverglast;  
 neue Fenster mit Aluwetterschenkel;

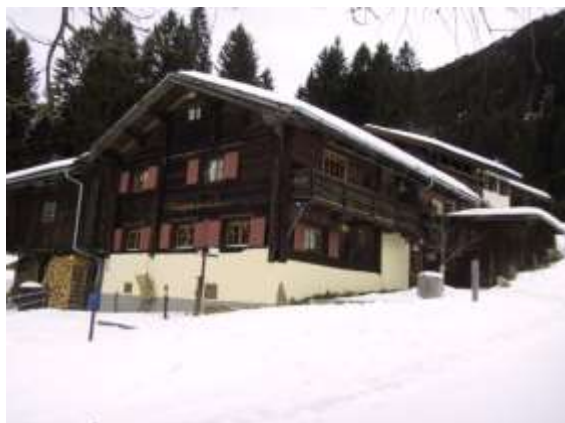
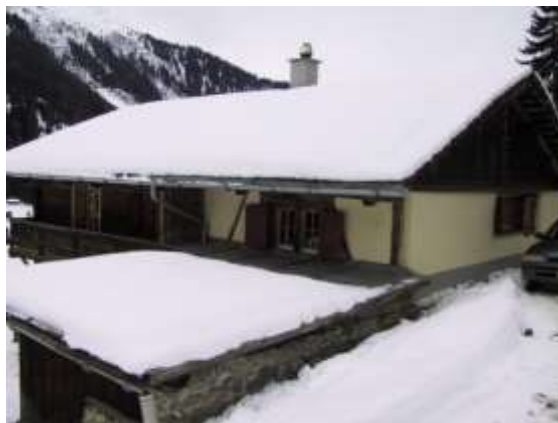
Hofanlage; Wohnhaus mit historischer Bausubstanz;  
 eines der ältesten Häuser in Monbiel;  
 der Erhaltungszustand im Innern muss überprüft  
 werden; Stallanbau wurde erneuert  
 Volumen für Siedlung wichtig;  
 Steinschlag von 1770 unbeschadet überstanden;  
 wertvoller Aussenraum;  
 neue Fenster;  
 Schindelunterzug;

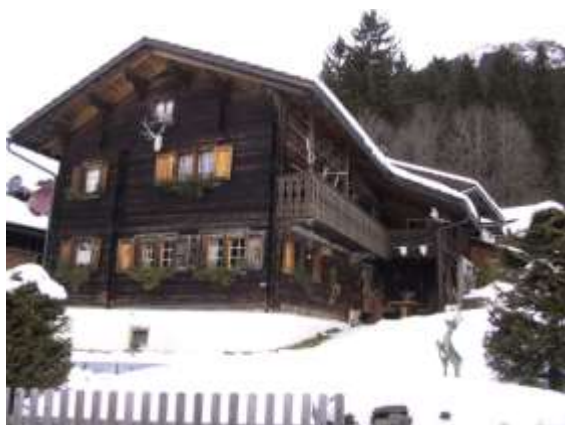
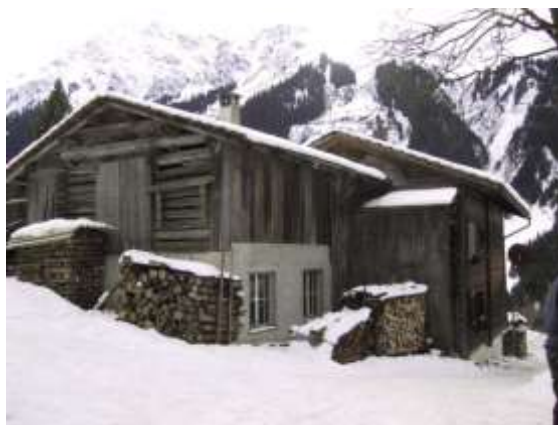
Wohnhaus mit historischer Bausubstanz;  
 einfaches typisches Haus;  
 Dach - neue Sparrenkonstruktion;  
 Umgebungsgestaltung mangelhaft;

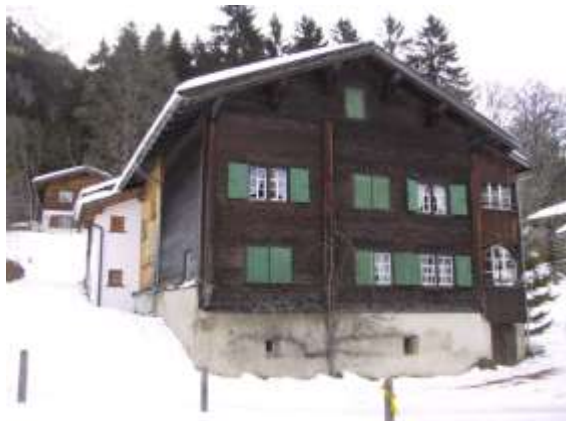
Gut erhaltenes Wohnhaus mit barocker Bausubstanz;  
 Schindelfassade;  
 Kellerfenster mit handgeschmiedetem tannenförmigem  
 Einbruchschutz;  
 Originale Fenster und Vorfenster vorhanden;  
 Doppelpferdekopfpfetten;  
 sauberer Zwischenbau;  
 wertvolles Zweifamilienhaus;

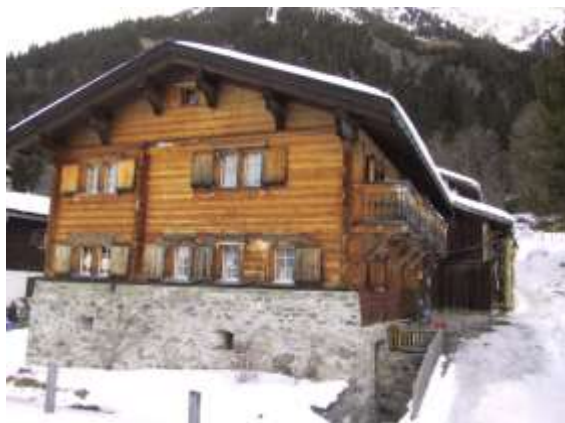
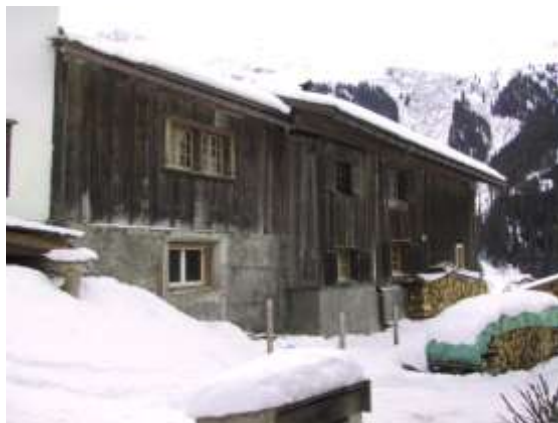
Neu mit Blindstrick verkleideter, barocker Strickbau;  
 Überprüfung der Substanz im Innern;  
 Blindstrick;  
 Sockel in Bruchsteinmauerwerk;

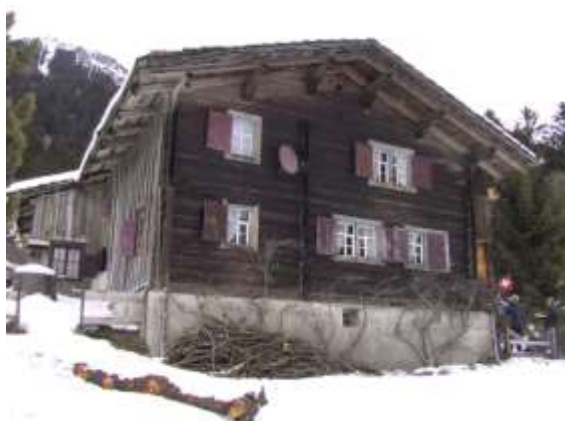
Gut erhaltende Hofanlage des "Klosterset-Typs";  
 Wohnhaus weist vollständige Originalsubstanz auf;  
 eines der ältesten Häuser;  
 einfache Pferdekopfpfetten;  
 altes Schindeldach unter Ziegel vorhanden;  
 hoher stilistischer Zustand;  
 797: Wohnhaus: neuer Anbau;  
 797-A: Stall: ausgebaut in Wohnhaus

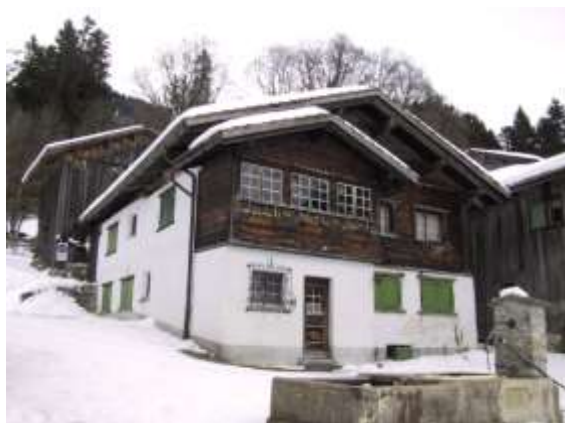
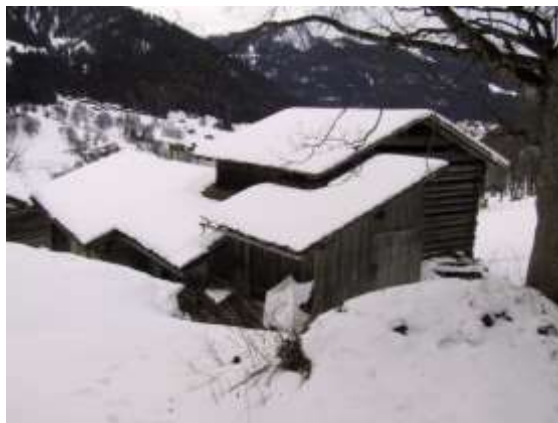
Wohnhaus mit Bausubstanz aus dem 17. Jahrhundert, äusserlich jedoch teilweise überformt; Erhaltungszustand des Innern muss abgeklärt werden; Einfachverglasung mit drei Flügeln; Vorbau neu; Felssturz unbeschadet überstanden; zwei Kamine!; wahrscheinlich ältestes Haus in Monbiel  
 Anbau Süd => 1978

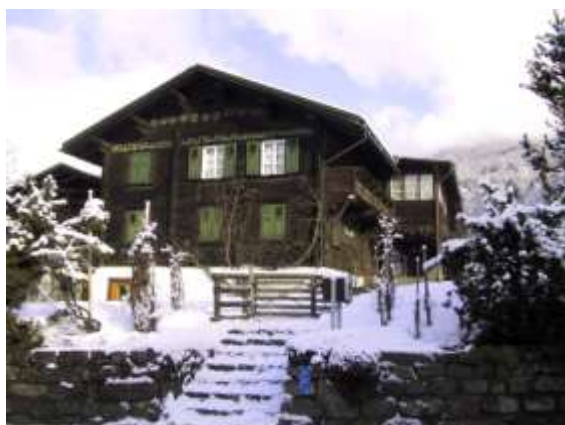
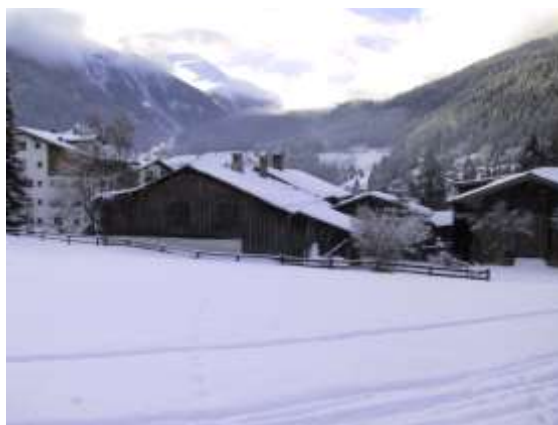
Gut erhaltenes Wohnhaus aus dem 17. Jahrhundert;  
 Fassadendekoration mit Inschrift (Wappen und  
 Zahnfriesen);  
 Fenster mit Barten;  
 Doppelpferdekopfpfetten;  
 gepflegtes Gebäude;

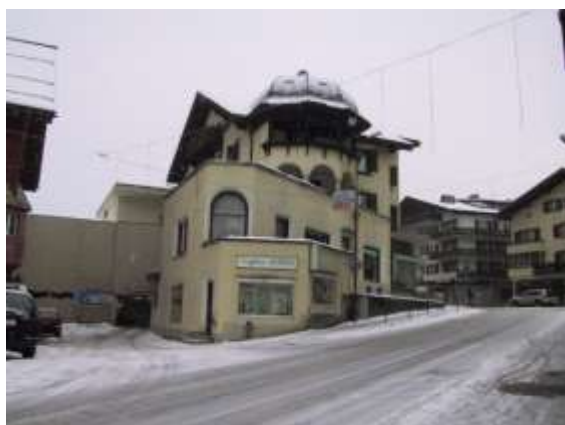
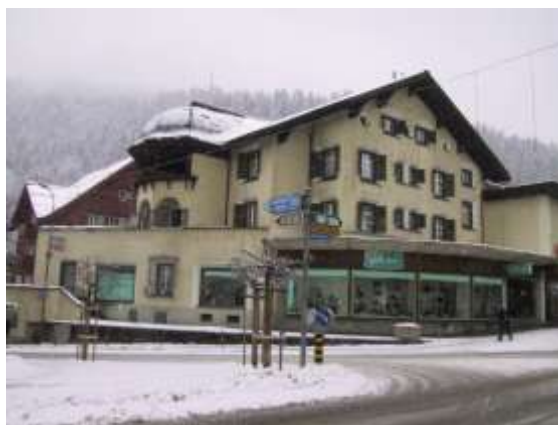
Charakteristischer Vertreter des Bündner Heimatstils;  
 Anbau: 1/2 Achteck mit geschweiftem Kuppeldach und  
 Trichterfenster;  
 störende Erweiterung (Laden);  
 altes Konsumgebäude;

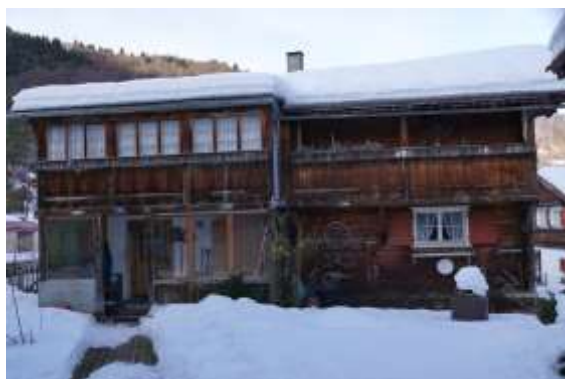
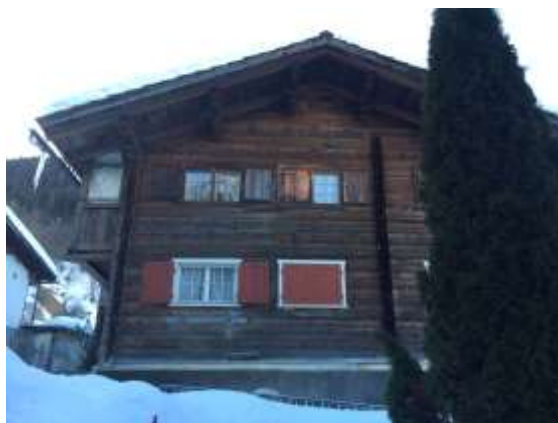
Teilweise verglaste Laubengänge; Inschrift Giebel "1713"; deutliche Bauschaden;
