Inventarplan: Monbiel  
 Parz-Nr.: 2250  
 Hausname: Zollhaus  
 Gebäude Nr.: 821A  
 Koordinaten: 2789330 / 1193077  
 Bau- / Umbaujahr: 1951 / -  
 Nutzung im EG: Lager  
 Nutzung im OG/D: Wohnen  
 Geschosse Talseite: 2.5    Bergseite:

Zollhaus oder Grenzwachtposten genanntes Gebäude;  
 Sockel in Bruchsteinmauerwerk «pietra rasa»;  
 falsche Fensterversprossung;  
 Eigentümerin: Schweizerische Eidgenossenschaft

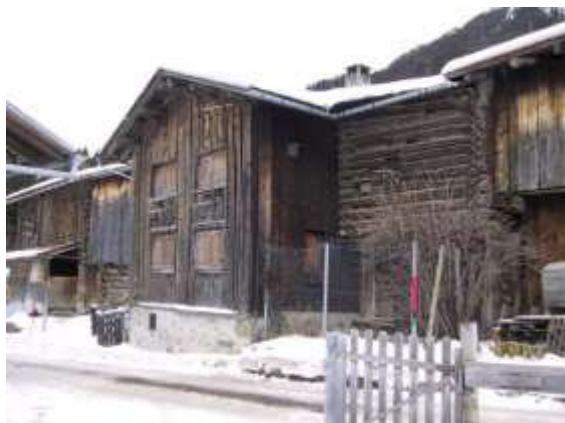
Wohnhaus mit Stall;  
 verschalt ca. 1820;  
 einfache Pferdekopfpfetten;

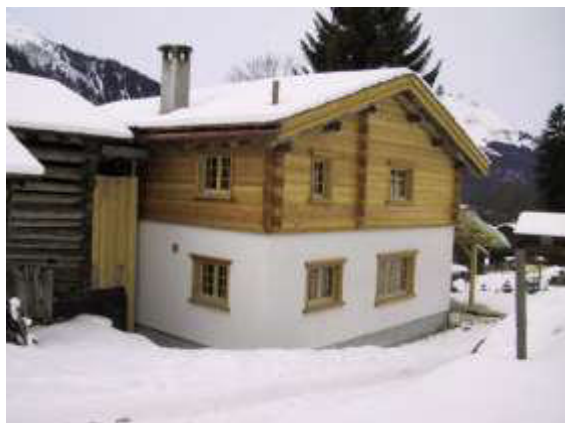
Vorderer Hausteil mit historischer Bausubstanz;  
 Fenster mit aufgeklipsten Sprossen;  
 Grösse der Fenster beibehalten;  
 seitlich massiver Teil;  
 neuer Anbau;  
 Dachisolation über Sparren;

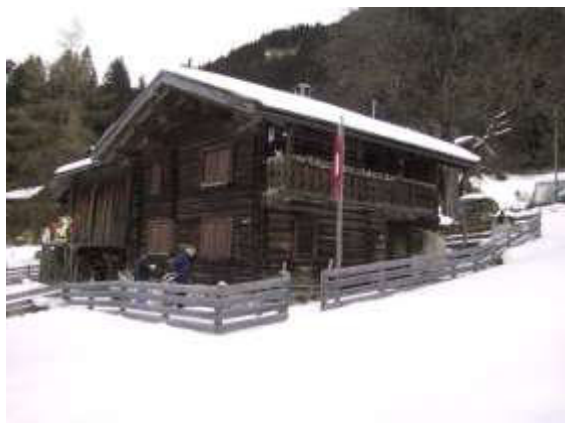
Wohnhaus mit historischer, teils barocker Bausubstanz;

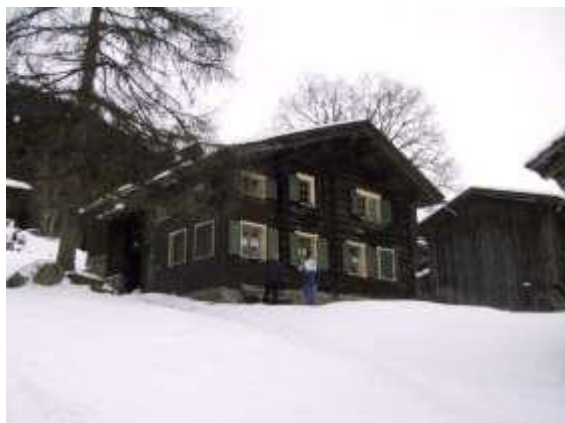
Wohnhaus mit historischer Bausubstanz;  
 typologisch rares Beispiel eines Rundholz gefügten Wohnhauses;  
 abgebeilt und mit Moos ausgestopft;  
 Türe ~1850, Gebäude dürfte älter sein;  
 Schindeldach noch vorhanden, darüber Herzfalzziegel;  
 Fenster zum Teil mit Kippflügel und Holzwetterschenkel, einfachverglast;  
 neue Fenster mit Aluwetterschenkel;

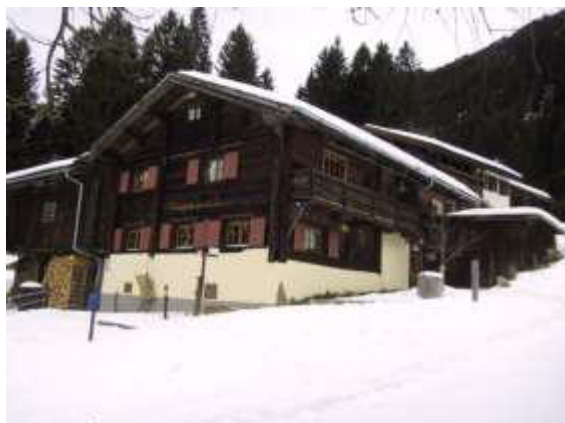
Hofanlage; Wohnhaus mit historischer Bausubstanz;  
 eines der ältesten Häuser in Monbiel;  
 der Erhaltungszustand im Innern muss überprüft  
 werden; Stallanbau wurde erneuert  
 Volumen für Siedlung wichtig;  
 Steinschlag von 1770 unbeschadet überstanden;  
 wertvoller Aussenraum;  
 neue Fenster;  
 Schindelunterzug;

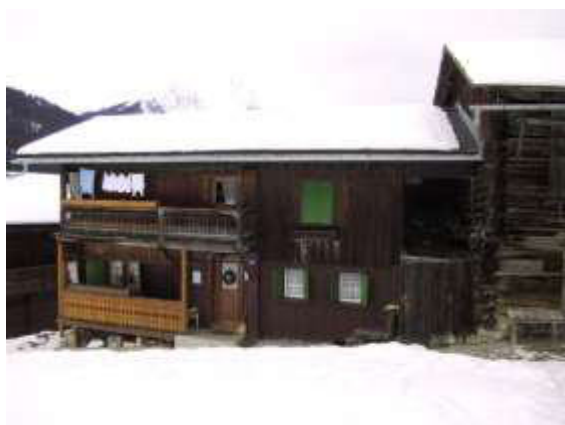
Aufstockung 1981;  
 einfachverglaste Fenster;

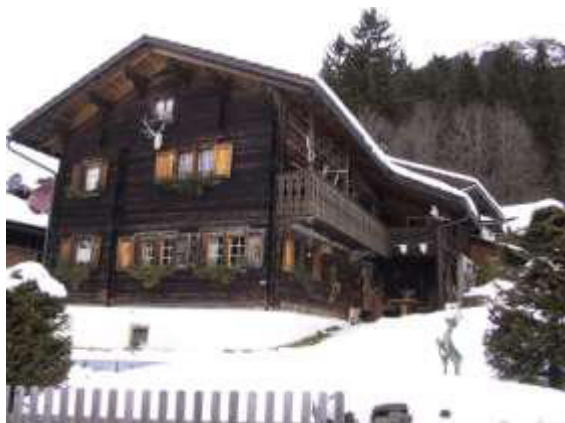
Wohnhaus mit historischer Bausubstanz;  
 einfaches typisches Haus;  
 Dach - neue Sparrenkonstruktion;  
 Umgebungsgestaltung mangelhaft;

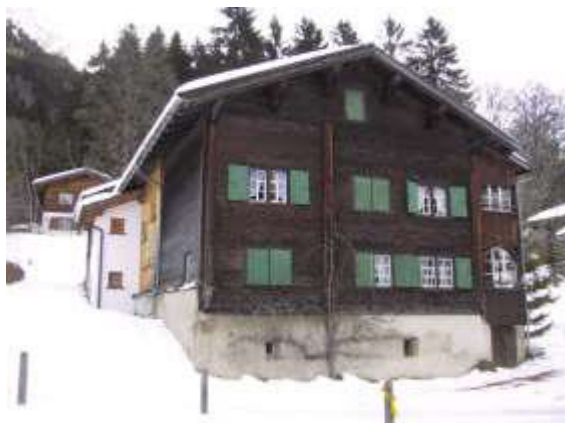
Gut erhaltenes Wohnhaus mit barocker Bausubstanz;  
 Schindelfassade;  
 Kellerfenster mit handgeschmiedetem tannenförmigem  
 Einbruchschutz;  
 Originale Fenster und Vorfenster vorhanden;  
 Doppelpferdekopfpfetten;  
 sauberer Zwischenbau;  
 wertvolles Zweifamilienhaus;

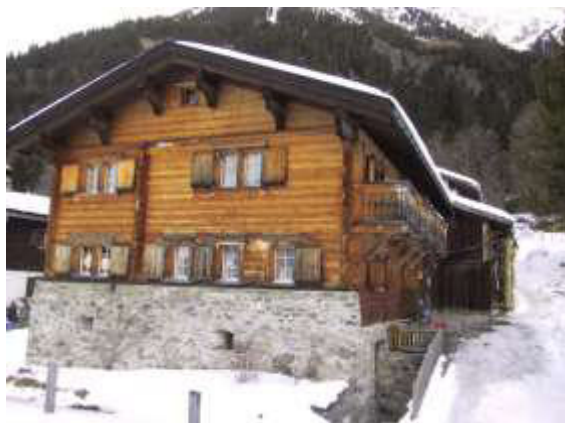
Neu mit Blindstrick verkleideter, barocker Strickbau;  
 Überprüfung der Substanz im Innern;  
 Blindstrick;  
 Sockel in Bruchsteinmauerwerk;

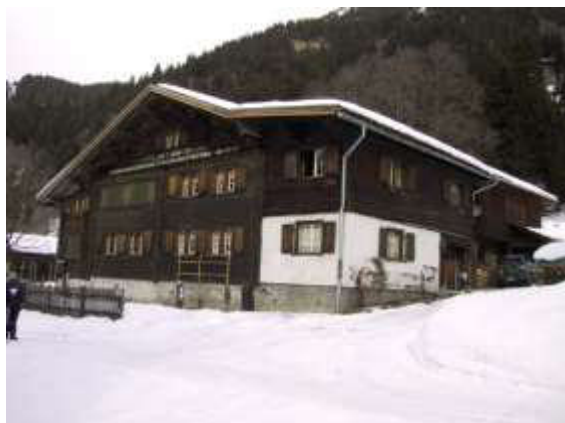
Stättliches Doppelwohnhaus aus dem beginnenden 19. Jahrhundert;  
 Erhaltungszustand des Innern muss abgeklärt werden;  
 'Hans Heldstab', "Wer mit aufbauen Gott vertraut der hat auf festen Grund gebaut Gott wird das Haus bewahren vor allerlei Gefahren";  
 Fenstereinteilung Barock;  
 Scharfen im Sockel; Doppelpferdekopffetten;  
 beidseitig ausgebaut (angebaut);  
 Stall und Haus bilden eine Betriebseinheit;  
 Anbau West => 1974 | Parz. Nr. 2283  
 Anbau Ost => 1962 | Parz. Nr. 2284

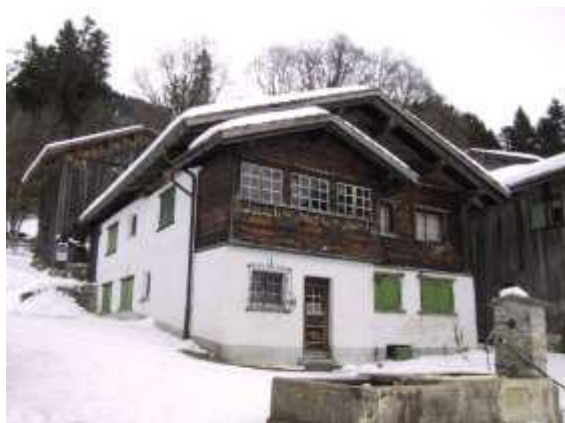
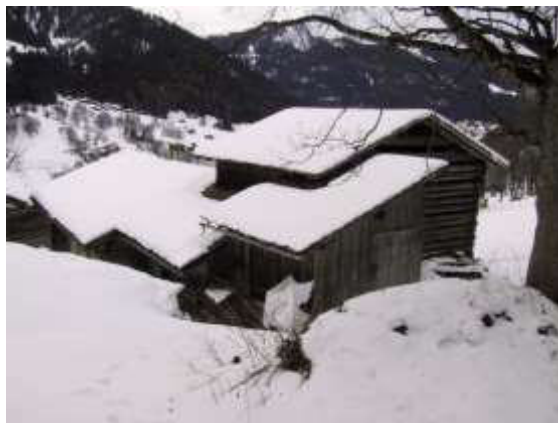
Wohnhaus mit Bausubstanz aus dem 17. Jahrhundert, äusserlich jedoch teilweise überformt; Erhaltungszustand des Innern muss abgeklärt werden; Einfachverglasung mit drei Flügeln; Vorbau neu; Felssturz unbeschadet überstanden; zwei Kamine!; wahrscheinlich ältestes Haus in Monbiel  
 Anbau Süd => 1978

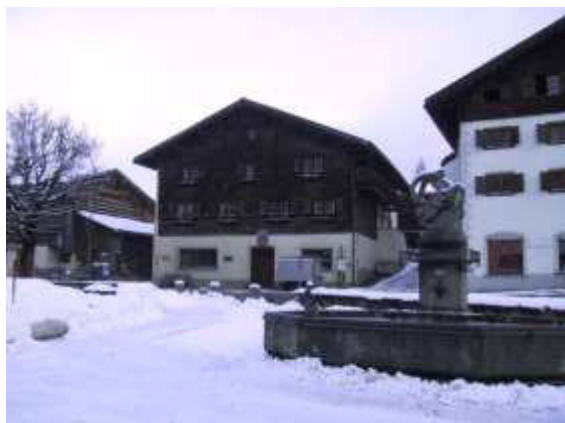
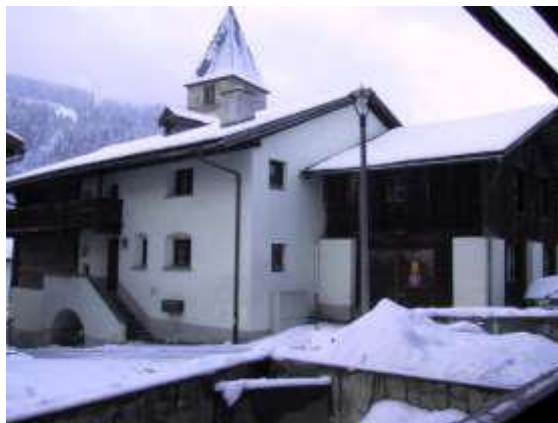
Stättliches, 1680 von Landammann Marty Jeuch errichtetes Wohnhaus mit barocker Bausubstanz; wertvolle Innenausstattung; seit 1859 in Besitz der Gemeinde; Grundriss nach prättigauer Schema; im Obergeschoss zwei getäfelte Stuben; Buffet in Stuben mit reicher Reliefschnitzerei und Intarsien; Stuben heute als Bibliothek genutzt;

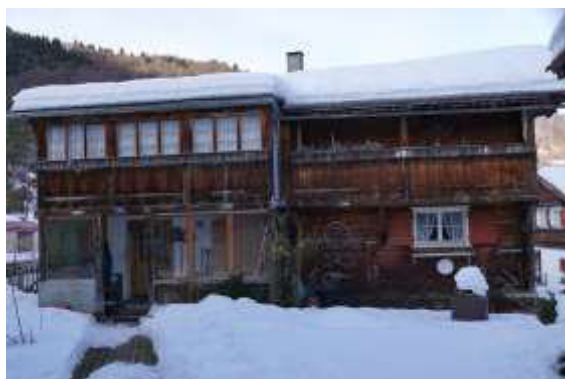
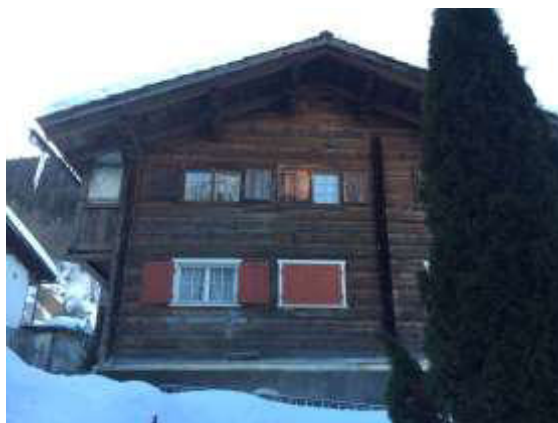
Teilweise verglaste Laubengänge; Inschrift Giebel "1713"; deutliche Bauschaden;
