Gemeinde
Klosters

Gemeinderatssitzung vom 08.12.2023

SITUATION LANDSTRASSE

Warum Mehrkosten

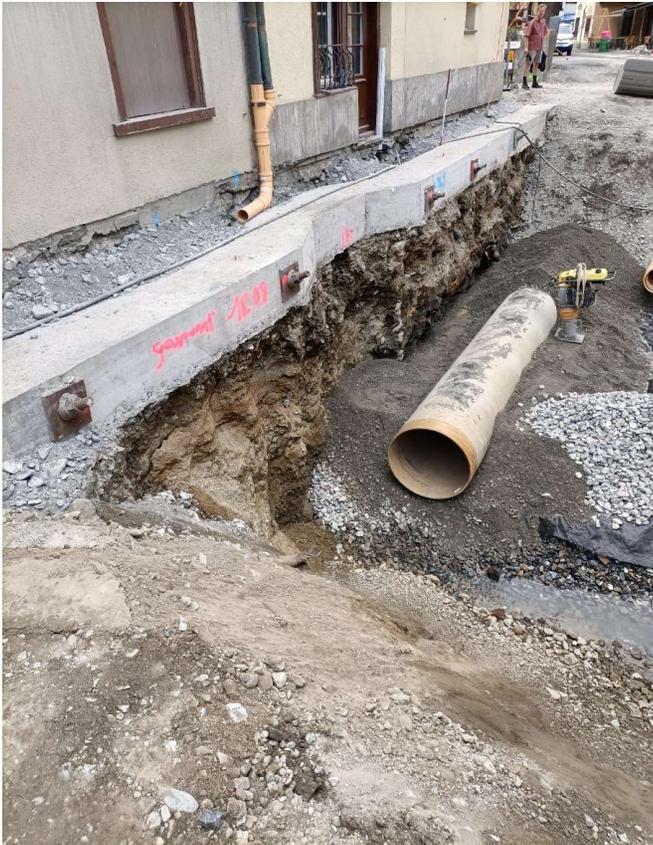
Mehraufwendungen

Tabelle 2: Zusammenstellung Sicherungsmassnahmen.

Zusammenstellung Anteil Sicherungsmassnahmen für den Strassenbau			
	Länge	Höhe	Fläche
Total Unterfangung	34.00 m	2.50 m	85.00 m ²
Total verankerte <u>Jettingwand</u>	47.00 m	4.00-5.00 m	225.00 m ²
Zusammenstellung total ausgeführte Sicherungsmassnahmen			
	Länge	Höhe	Fläche
Total Unterfangung	34.00 m	3.00 m	102.00 m ²
Total verankerte <u>Jettingwand</u>	108.50 m	6.00-7.00 m	749.50 m ²

Um Schäden an den bestehenden Gebäuden 551 (Parzelle 4899) und 554 (Parzelle 481) zu verhindern wären für den reinen Strassenbau auf 34 m eine Unterfangung mit einer Höhe von 2.50 m erforderlich gewesen. Dies entspricht rund 80 % der Fläche der ausgeführten Unterfangung. Des Weiteren wären für die beiden ebenerdig fundierten Gebäude 556 (Parzelle 483) und 557 (Parzelle 484) sowie Gebäude 563 (Parzelle 491) und Gebäude 572 (Parzelle 495) eine Baugrubensicherung bis in eine Tiefe von 5.00 bzw. 4.00 m notwendig gewesen. Dies entspricht 30 % der ausgeführten Baugrubensicherung. Die erforderlichen Sicherungsmassnahmen sind in Tabelle 2 zusammengestellt.

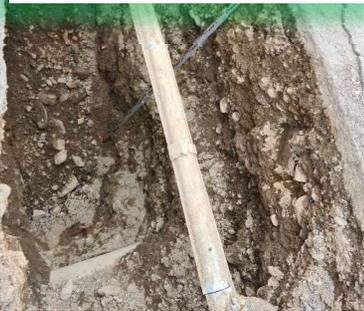
Ausschnitt aus Bericht 'Mehrkosten'

In den letzten 30 Jahren wurden in der Brügga diverse Bauarbeiten für Kanalisationen und Wasserleitungen durchgeführt, bei denen immer relativ gutes kiesiges Material vorgefunden wurde.

bestehende Kanalisation in den 60er Jahren auf gleicher Höhe wie die neue Leitung erstellt wurde, wurde bei der Planung der Landstrasse mit Grundwasser, aber nicht mit so extremen Lehm- und Sandschichten gerechnet.

Auf die Frage an Geologe Albin Kretz, den das Tiefbauamt und wir zur fachlichen Unterstützung beigezogen haben, ob er dies in der Projektierungsphase, vorausgesehen hätte, lautete seine Aussage: <<so ein extrem schlechter Baugrund in 3 Meter Tiefe mit ganzen Bäumen zum Vorschein kommt, hätte er nie angenommen. >>
