Projekt 14.191-1

Gemeinde Klosters-Serneus

Gewässerraumausscheidung

Begleitbericht

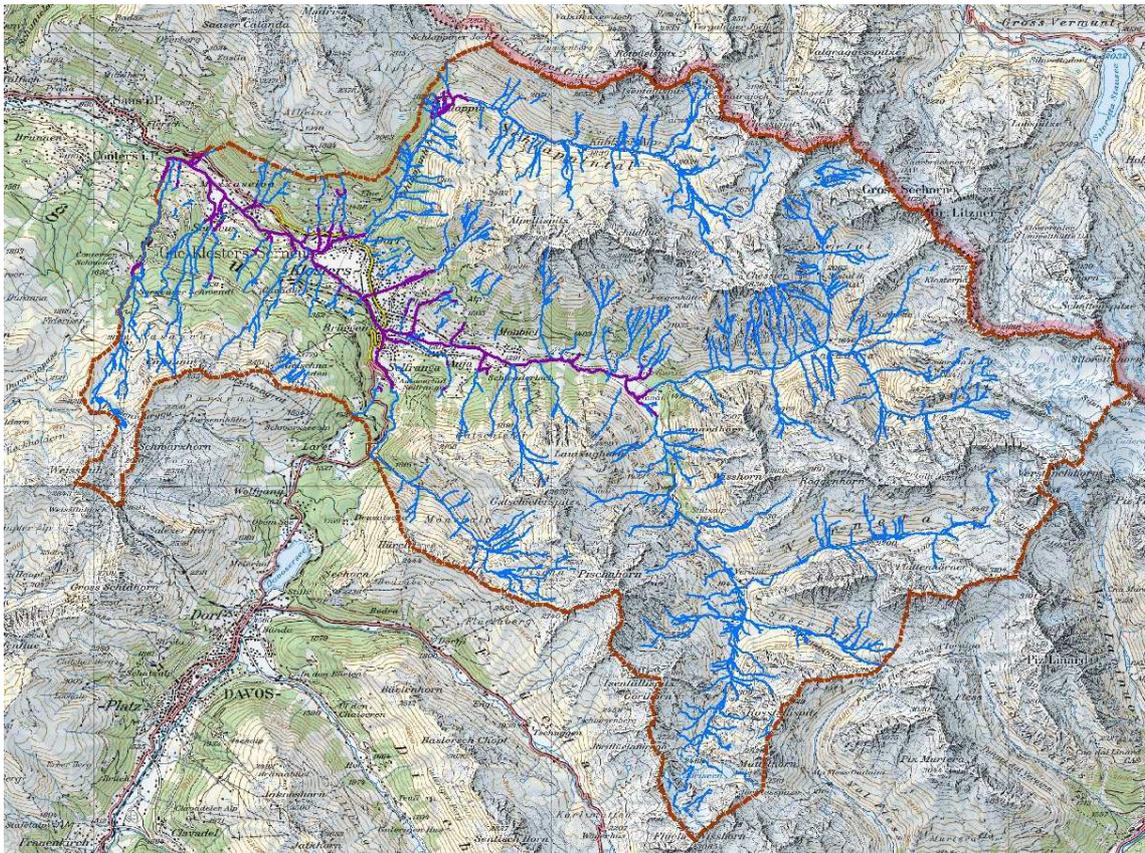
Abbildung 1 ursprüngliche Gemeindegrenze (braune Linie) als Perimeter für die GewR-Ausscheidung der Gemeinde Klosters-Serneus. Violett eingetragen sind die Gewässer, für die in diesem Auftrag eine GewR-Ausscheidung erforderlich ist. Blaue Linien: übriges Gewässernetz gemäss der Landeskarte 25'000.

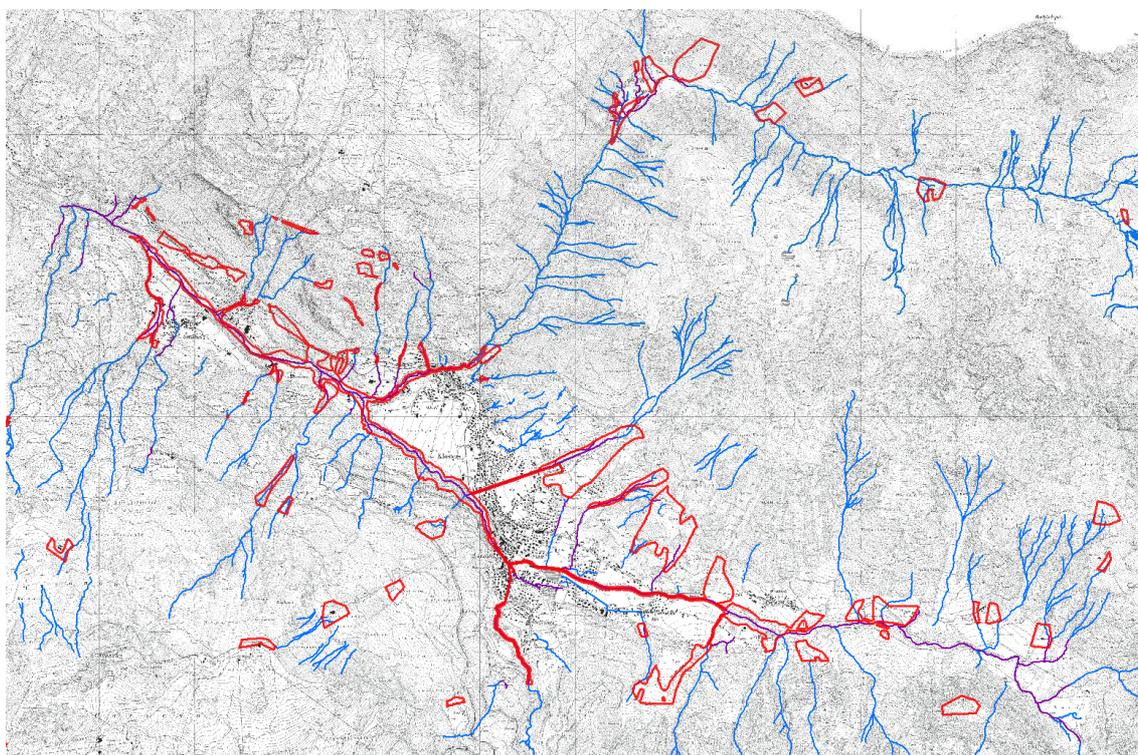
Abbildung 2 rote Gefahrenzonen im Gemeindegebiet von Klosters-Serneus gemäss Revision Ortsplanung Phase 2, von der Gefahrenkommission III verabschiedet, jedoch noch nicht rechtskräftig [5]

Massgebend für die Ausscheidung des Gewässerraumes ist lediglich die rote Gefahrenzone herrührend vom Prozess Wasser (Prozessart Überflutung und Seitenerosion).

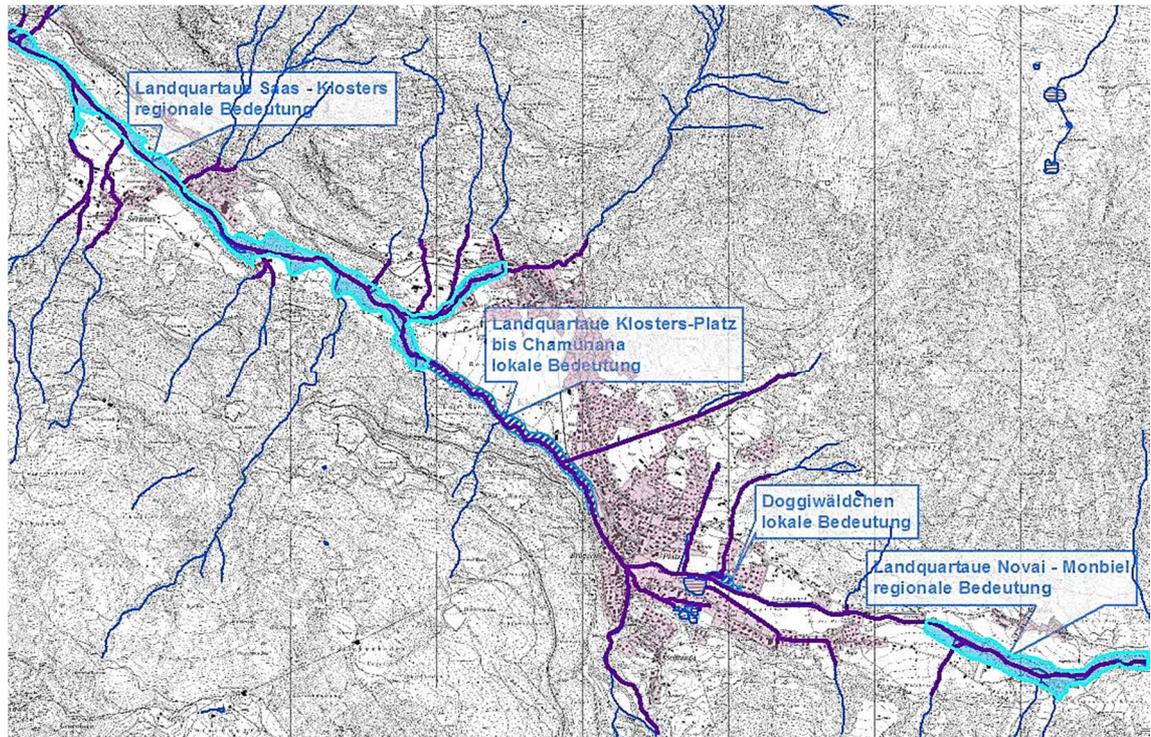
Abbildung 3 inventarisierte Auen von regionaler Bedeutung (hellblau hervorgehoben) und lokaler Bedeutung (blau schraffiert) (GIS-Datensatz ANU GR, 27.8.2014)

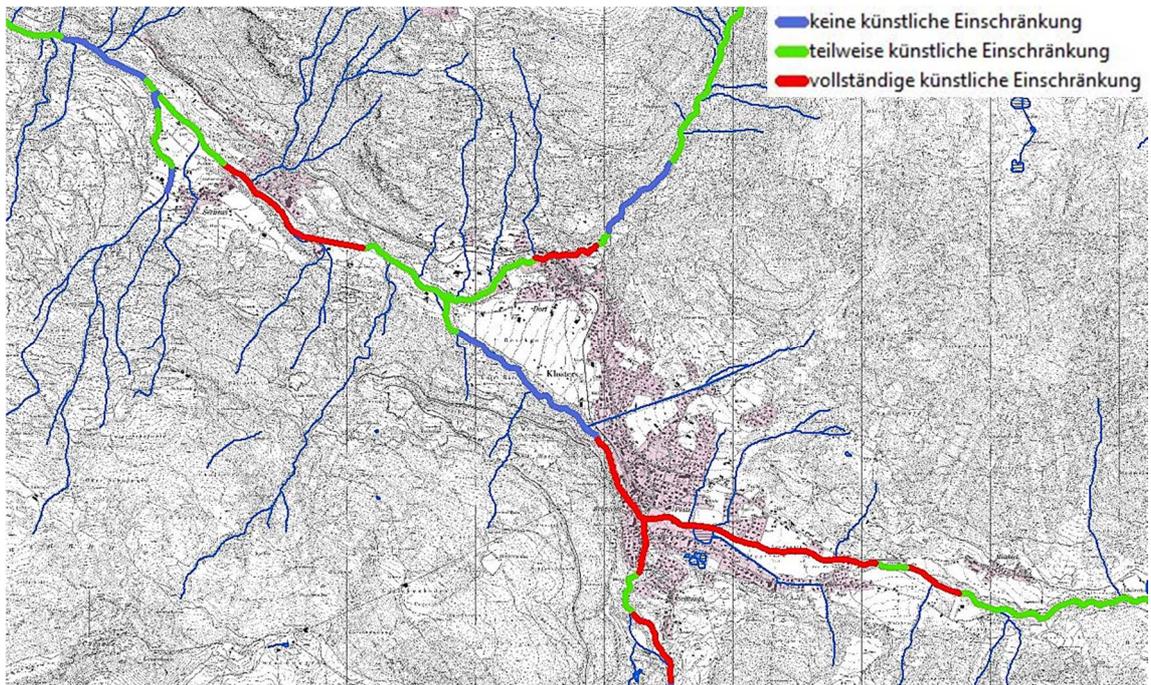
Abbildung 6 Wasserspiegelbreitenvariabilität aus Öko F. Quelle: GIS-Datensatz des ANU GR aus dem Jahr 2012

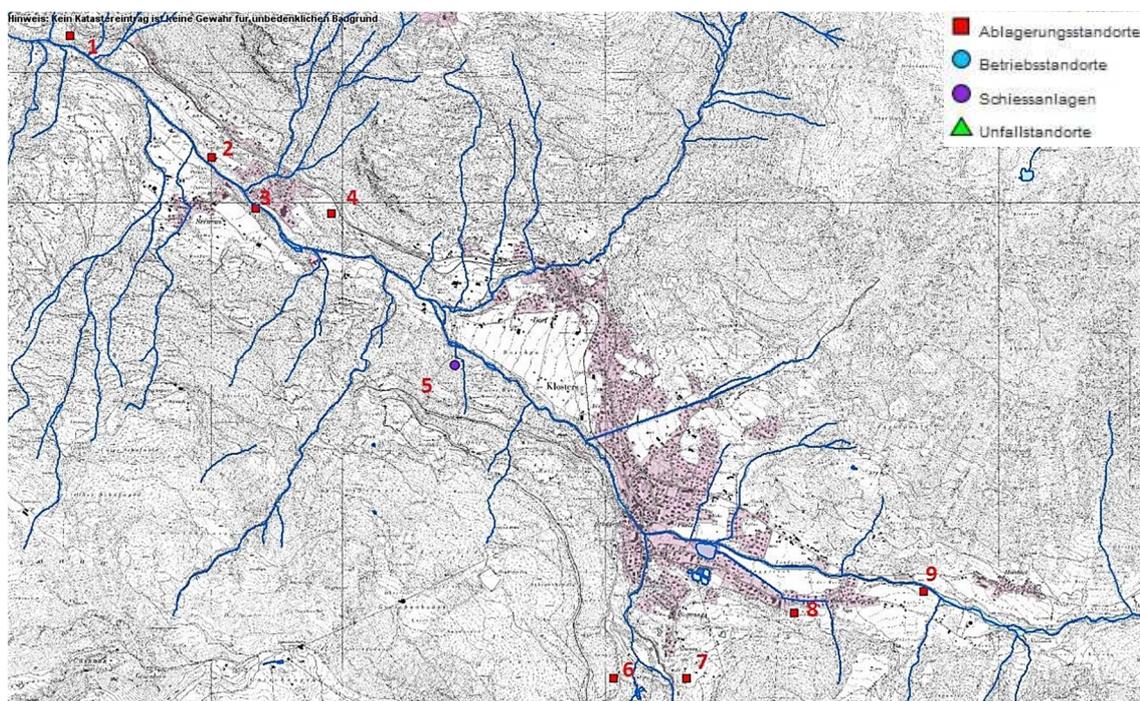
Abbildung 10 belastete Standorte (<http://wms.geo.gr.ch/belastetestandorte>, 21.11.2014)

Im Kataster der belasteten Standorte sind folgende Stellen eingetragen:

- 1 ehemaliger Wasenplatz (zur Entsorgung von Tierkadavern) Saas im Prättigau
- 2 ehemaliger Wasenplatz Äuja bei Klosters-Serneus
- 3 ehemalige Kehrrechtdeponie hinter Riven für Hausmüll bei Klosters-Serneus, in Betrieb bis 1979, Deponievolumen 10'000 m³
- 4 Materialablagerung Büel/Gruob für Aushubmaterial, in Betrieb bis 2001, Deponievolumen 72'000 m³
- 5 Schiessanlage in Betrieb seit 1920
- 6 ehemalige Kehrrechtdeponie/Kiesgrube (inner Badwald) an der Davoserstrasse für Bauschutt und Hausmüll
- 7 Aushubdeponie in den Erlen beim Autoverlad Selfranga für Aushub und Bauschutt
- 8 Aushubdeponie Hinteregga/Äuja
- 9 ehemalige Kehrrechtdeponie Rütiland bei Bündelti/Rütiland für Hausmüll, in Betrieb bis 1974, Deponievolumen 40'000 m³. Eine Altlastenuntersuchung durch die Gemeinde hat ergeben, dass die Deponie nicht in erster Priorität sanierungsbedürftig ist.

Die beiden Kehrrechtdeponien Hinter Riven bei Serneus (3) und Rütiland bei Bündelti (9) hinter Klosters liegen im Bereich der regionalen Aue.

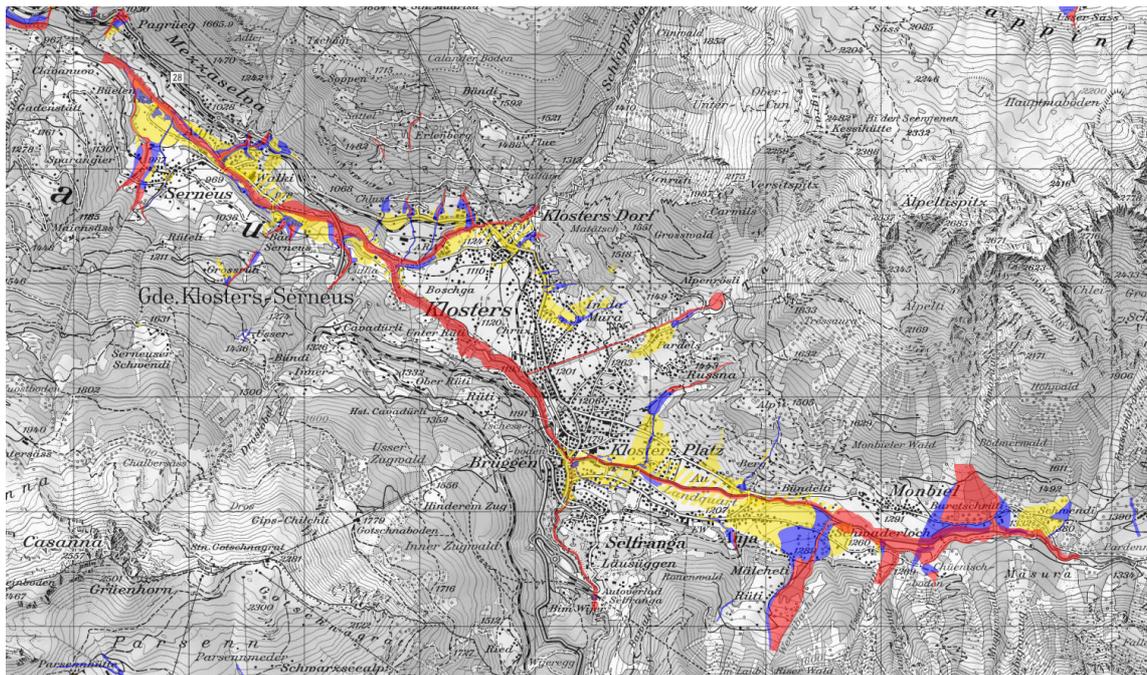
Abbildung 11 Naturgefahrenkarte Prozess Wasser (www.geogr.ch, 29.5.2017)

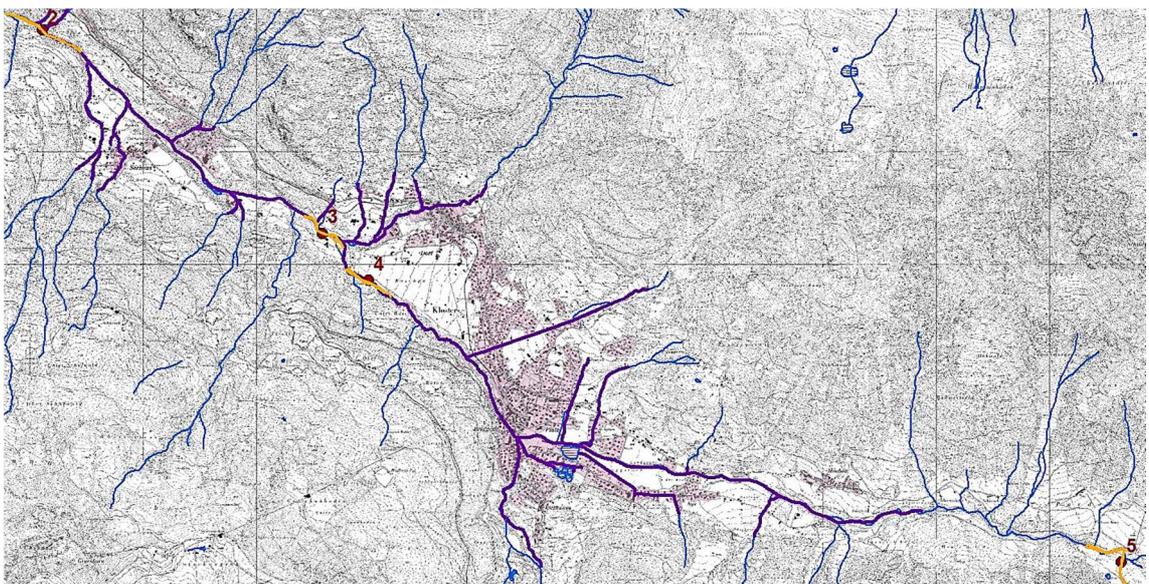
Abbildung 12 natürliche Vergleichsstrecken bezüglich Wasserspiegelbreitenvariabilität (gelb mit rotem Vergleichspunkt)

Nr.	Gewässer	ca. Metrierung von–bis (Zentrum)	Fläche [m ²]	Länge [m]	mittlere Breite [m]
2	Landquart	25'637–26'408 (26'023)	14'393	775	18.6
3	Landquart	29'000–29'480 (29'240)	10'778	483	22.3
4	Landquart	29'670–30'165 (29'917)	10'769	480	22.4
5	Landquart	37'488–38'441 (37'964)	21'773	952	22.9

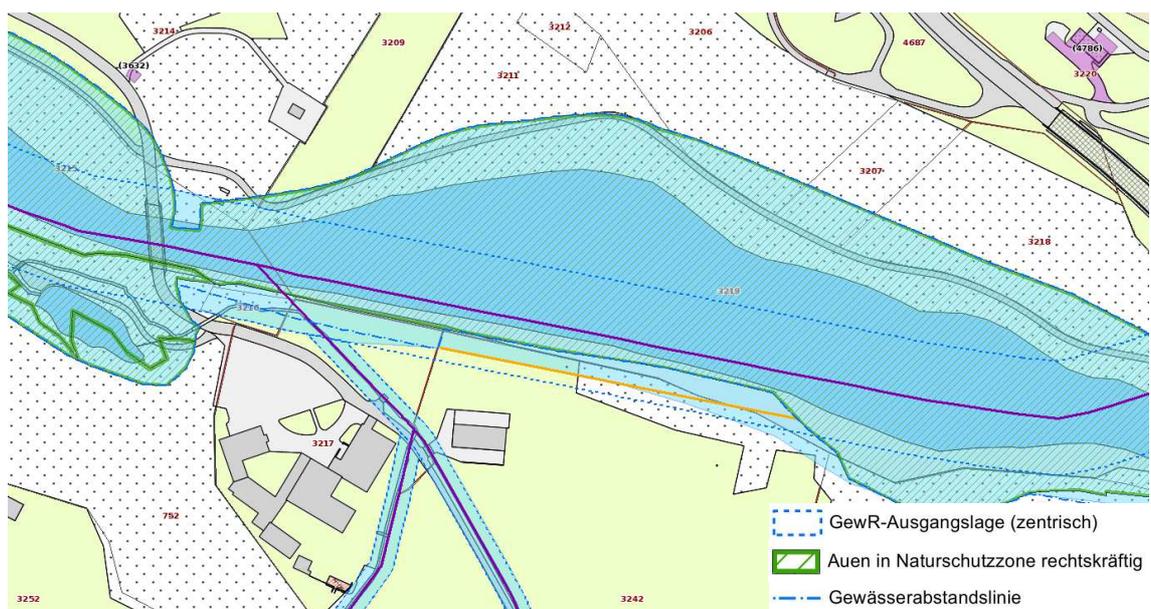
Abbildung 13 laterale Verschiebung (gelbe Linie) des GewR (hellblaue Fläche) bis zum virtuellen Böschungsfuss des Hochwasserschutzdammes (HWS-Dammkern) im Gebiet Türlimutz

Die GewR-Breite der Ausgangslage beträgt bei der Landquart im Gebiet Türlimutz 53 m. Orografisch rechts befindet sich die inventarisierte Landquartauae bzw. die entsprechende Naturschutzzone. Linksseitig wurde als Folge der Unwetter von 2005 ein Hochwasserschutzdamm erstellt. Der GewR wird in Rücksprache mit dem ANU GR [4] bis zum virtuellen Böschungsfuss des Hochwasserschutzdammes (HWS-Dammkern) lateral verschoben (Abbildung 13). Durch die Erhöhung des GewR um die Naturschutzzone erfährt dieser auf diesem Abschnitt insgesamt eine Verdoppelung der Breite.

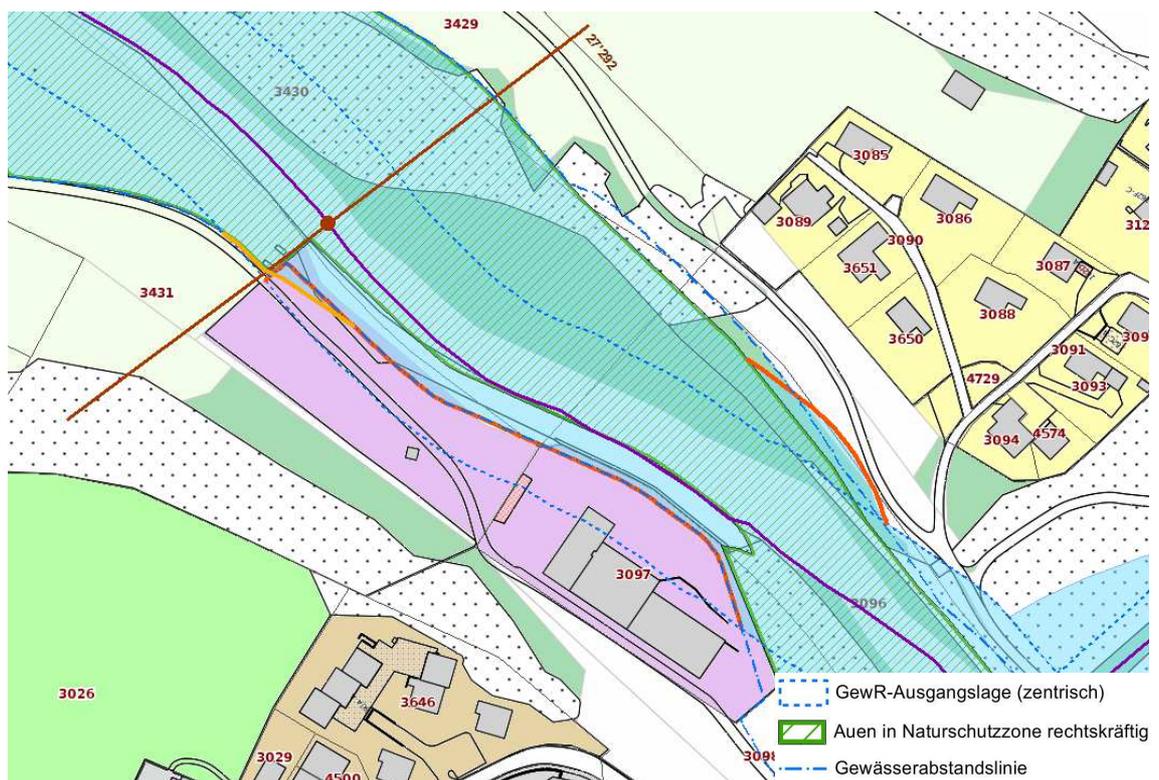
Abbildung 14 laterale Verschiebung (orange Linien) des GewR (hellblaue Fläche) bei der Landquart im Bereich der Gewerbezone Serneus

In Rücksprache mit dem ANU GR⁵ wird bei der Landquart im Gebiet der Gewerbezone Serneus eine laterale Verschiebung des GewR durchgeführt [4]. Mit einer lateralen Verschiebung wird die GewR-Ausgangslage in Richtung des Auenperimeters gemäss der Naturschutzzone verschoben. Orografisch links der Landquart wird die GewR-Grenze bis zur bisherigen rechtskräftigen Gewässerabstandslinie verschoben. Auf der orografisch rechten Gewässerseite wird die Linie der GewR-Ausgangslage um den gleichen Betrag lateral verschoben und je nach Lage noch um die Naturschutzzone (Auenperimeter) erhöht (Abbildung 14).

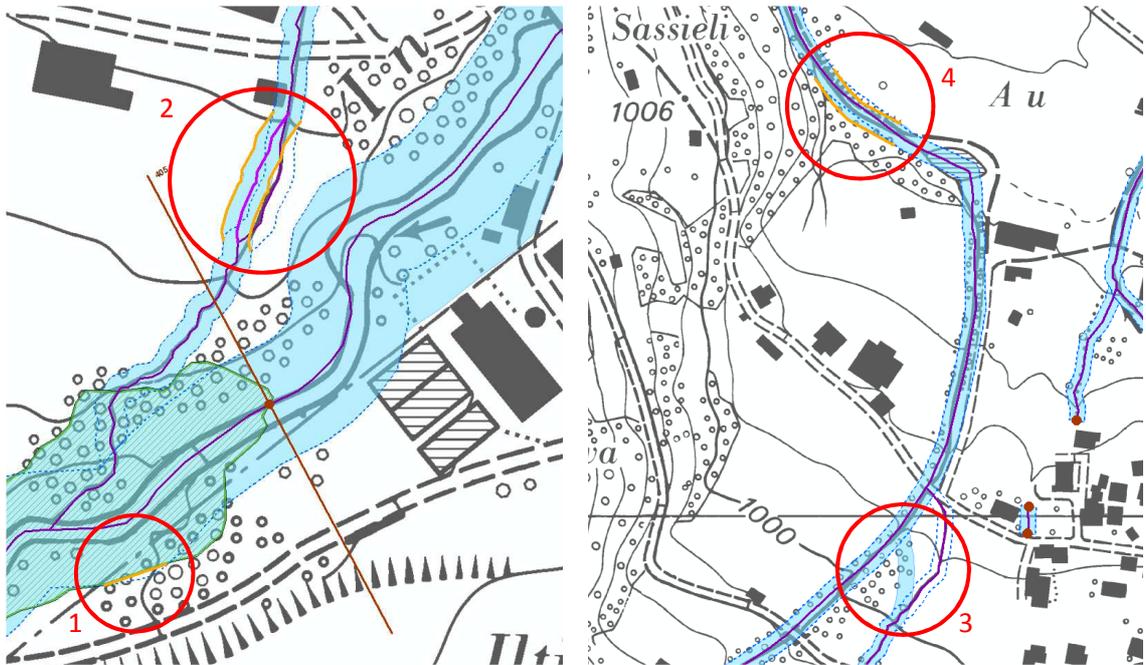
Abbildung 15 laterale Verschiebung (orange Linien) des GewR (hellblaue Fläche) am Schlappinbach (1) unterhalb Klosters-Dorf, am Pischabach (2), Inner Cunscharuolbach (3) und am Parzelvebach (4)

Die Gewässerachsen wurden basierend auf den AV-Daten vom November 2014 erstellt. Diese Datengrundlage hat sich in der Zwischenzeit vereinzelt geändert. Auswirkungen auf den Verlauf des GewR hat dies am Schlappinbach unterhalb Klosters-Dorf, am Pischabach, am Inner Cunscharuolbach und Parzelvebach. Diese sind in der nachfolgenden Abbildung dargestellt.

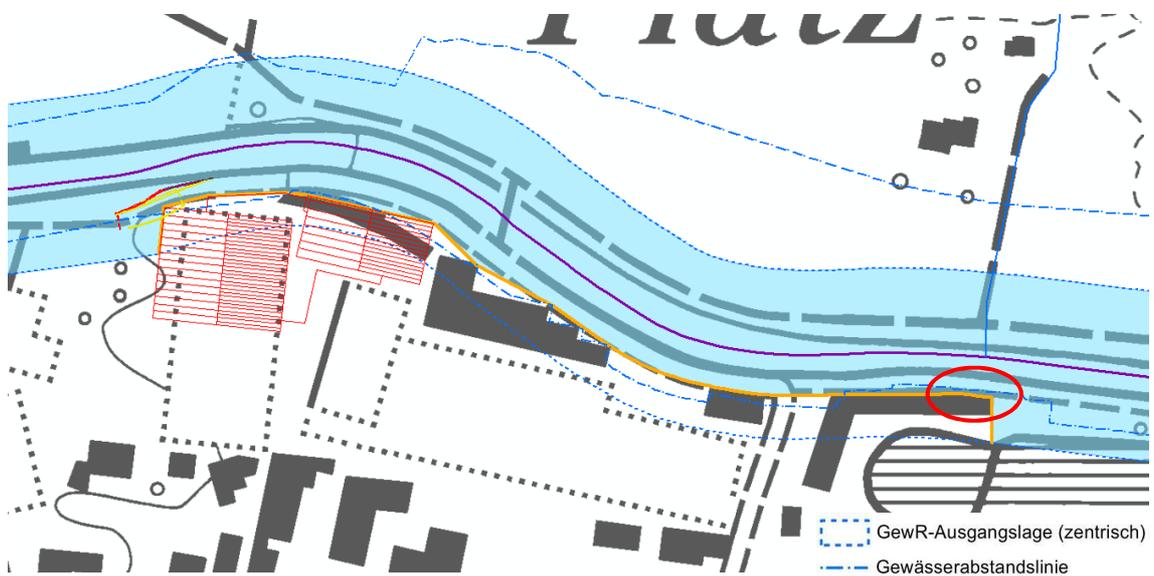
Abbildung 16 Verminderung (gelbe Linie) des GewR (hellblaue Fläche) der Landquart bei den Sportanlagen, rot: Projekt Erweiterung Sportanlagen, rotes Oval: Gebäudeecke des Schwimmbades im GewR

Die GewR-Breite (Ausgangslage) der Landquart beträgt 53 m (nat. GSB: 23 m). Im Jahr 2015 sind bereits in einer Ortsplanungs-Teilrevision Gewässerabstandslinien für die Verminderungen eingeführt worden. Der GewR wird in Absprache mit dem ANU GR unter Berücksichtigung der Überbauungsstruktur und bestehender Häuserfluchten von den Sportanlagen bis zum Schwimmbad vermindert (Abbildung 16). Der Minimalabstand der GewR-Umrandung von 5 m ab aktueller Gerinnesohle (Mauer wasserseitig) kann bis auf ein Gebäude beim Schwimmbad (Parzelle Nr. 1901, rotes Oval in Abbildung 16) eingehalten werden. Die Gebäudeecke liegt im GewR, genießt aber Bestandsschutz. Die Voraussetzung der Hochwassersicherheit ist gegeben.

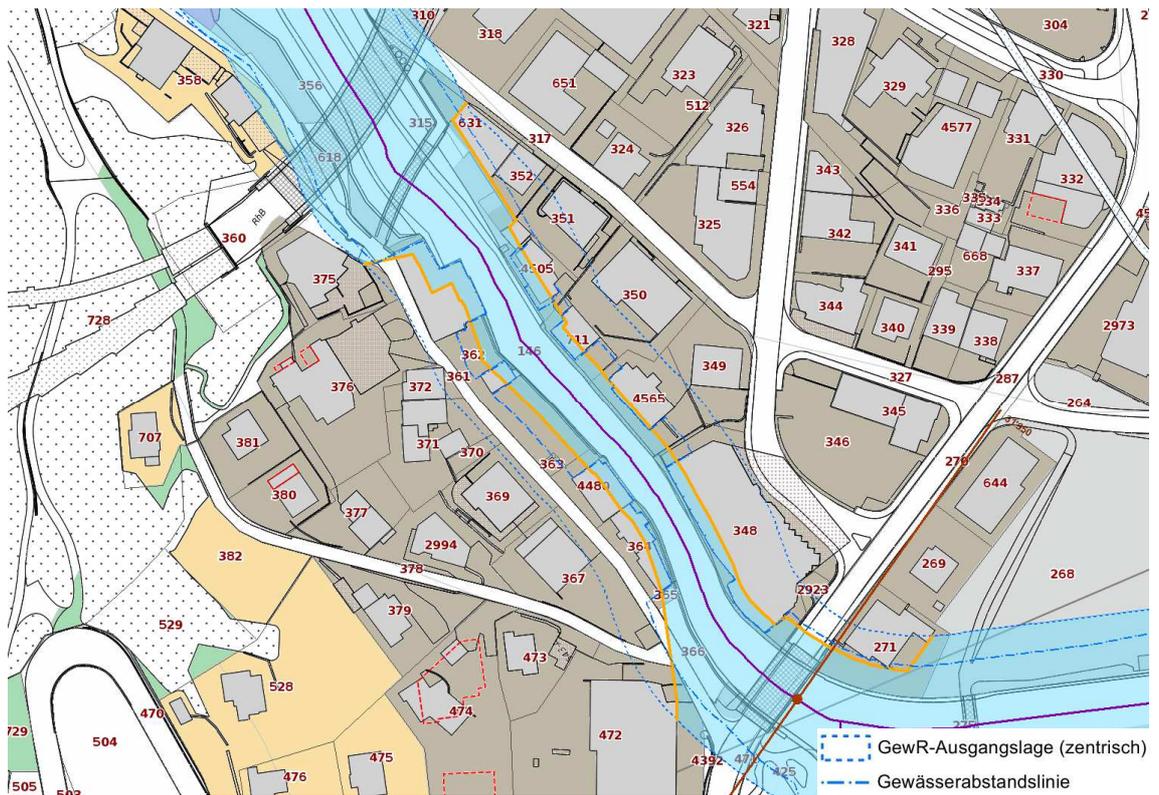
Abbildung 17 Verminderung (gelbe Linie) des GewR (hellblaue Fläche) der Landquart in Klosters-Platz

Gemäss dem Leitfaden zur Gewässerraumausscheidung Graubünden [11] soll in dicht überbauten Gebieten in 1. Priorität eine Verminderung unter Berücksichtigung der Überbauungsstruktur und bestehender Häuserfluchten erfolgen und in 2. Priorität kann eine Reduktion auf den Minimalabstand von 5 m ab aktueller Gerinnesohlenbreite eingeführt werden. Da in der Kernzone die Gebäudefluchten mehrheitlich innerhalb des 5 m-Streifens liegen, wird der GewR in Absprache mit dem ANU GR [12] grösstenteils auf den Minimalabstand von 5 m ab der aktuellen Uferbreite vermindert. Eine Verminderung gemäss 1. Priorität auf die Gebäudefluchten erfolgt bei den Parzellen Nr. 271 und 631 rechtsufrig und bei den Parzellen Nr. 472 und 358 linksufrig der Landquart. Die Voraussetzung der Hochwassersicherheit ist gegeben.

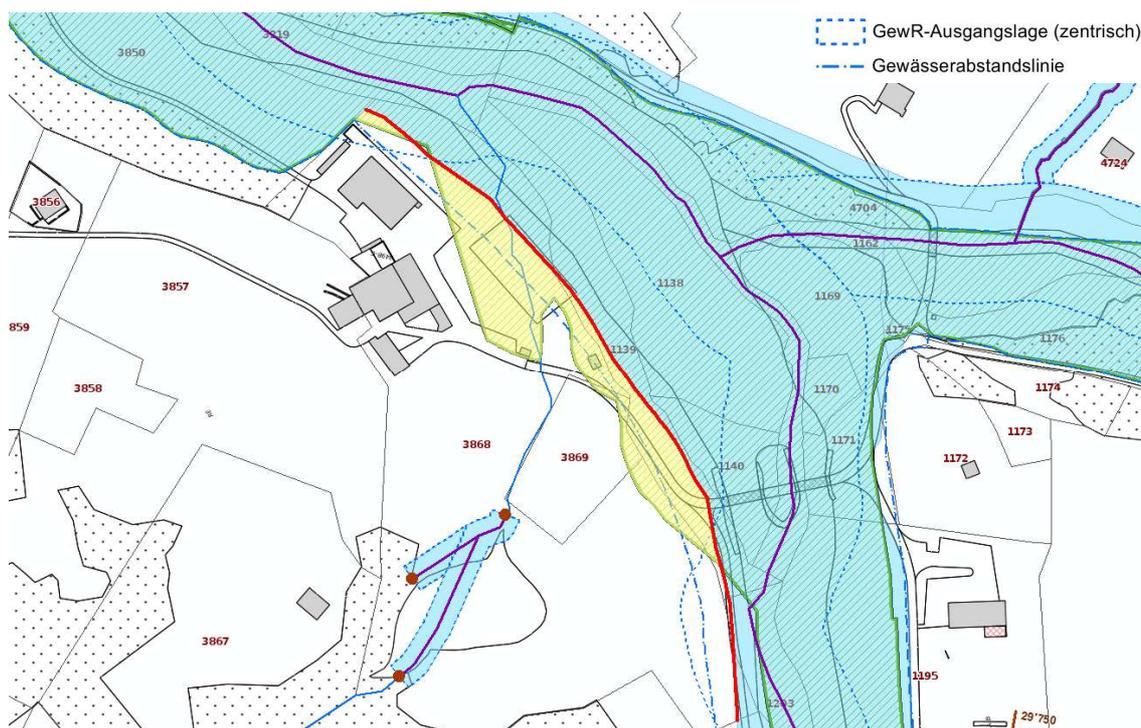
Abbildung 18 Verminderung (gelbe Linie) des GewR (hellblaue Fläche) der Landquart im Gebiet Gulfia

Im Gebiet Gulfia wurde die ausgeschiedene Naturschutzzone im Rahmen der Teilrevision „Gulfia“ auf die aktuelle Ausdehnung angepasst. Dabei wurde die Umhüllende der Naturschutzzone mit der roten Gefahrenzone zusammengelegt. Folglich kommt der GewR ebenfalls auf diese Begrenzung zu liegen. Die Verminderung des GewR ist zudem teilweise mit einer lateralen Verschiebung infolge nachträglich geänderter AV-Daten kombiniert.

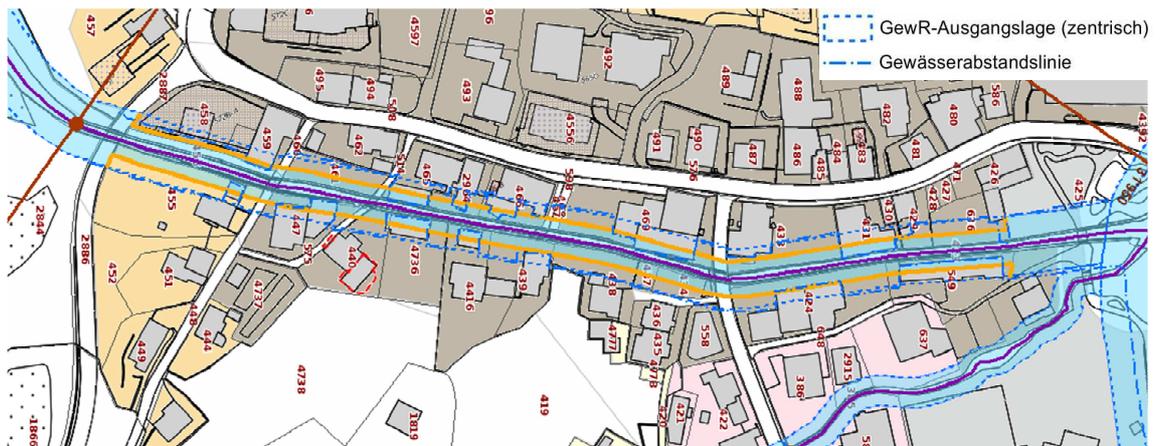
Abbildung 19 Verminderung (gelbe Linie) des GewR (hellblaue Fläche) des Stützbaches in Klosters-Platz

In Absprache mit dem ANU GR [12] wird der GewR entlang des Stützbaches im Gebiet der dicht überbauten Kernzone und der Wohnzone W06 bei der Parzelle Nr. 455 auf den Minimalabstand von 5 m ab aktueller Gerinnesohlenbreite vermindert. Der Bereich der Verminderung beim Stützbach reicht von den Parzellen Nr. 458 und 455 im Süden bis und mit den Parzellen Nr. 636 und 649 im Norden. Die vorgeschlagene GewR-Breite beträgt je nach aktueller Breite des Gerinnes (fliessendes Gewässer aus Ebene Bodenbedeckung der Amtlichen Vermessung) 12.5 bis 14 m. Die Gebäude im GewR haben Bestandesschutz. Die Voraussetzung der Hochwassersicherheit ist im vorliegenden Fall gegeben.

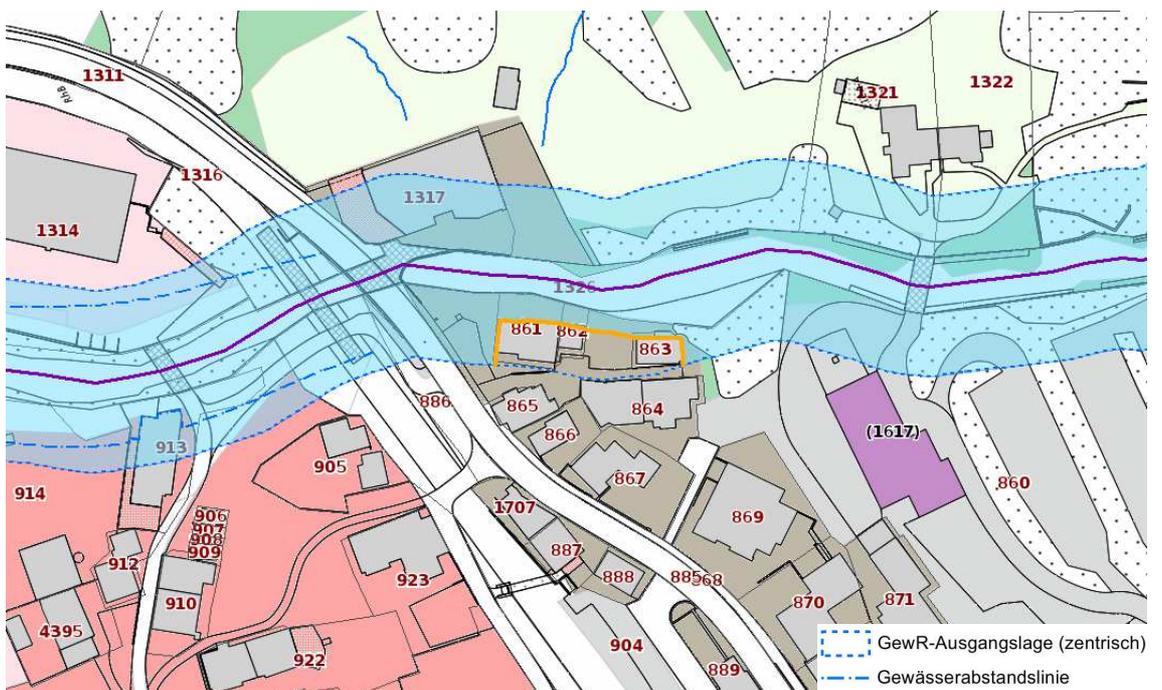
Abbildung 20 Verminderung (gelbe Linie) des GewR (hellblaue Fläche) des Schlappinbaches in Klosters-Dorf

Gemäss dem Leitfaden zur Gewässerraumausseidung Graubünden [11] kann bei dichter Überbauung und wenn die Hochwassersicherheit gewährleistet ist in 1. Priorität eine Verminderung unter Berücksichtigung der Überbauungsstruktur und bestehender Häuserfluchten erfolgen. In Absprache mit dem ANU GR [12] wird der GewR in der Kernzone bei den Parzellen Nr. 861, 862 und 863 auf die Häuserfluchten vermindert. Der Minimalabstand von 5 m ab aktueller Gerinnesohlenbreite wird dabei nicht unterschritten, die Voraussetzung der Hochwassersicherheit ist ebenfalls gegeben.

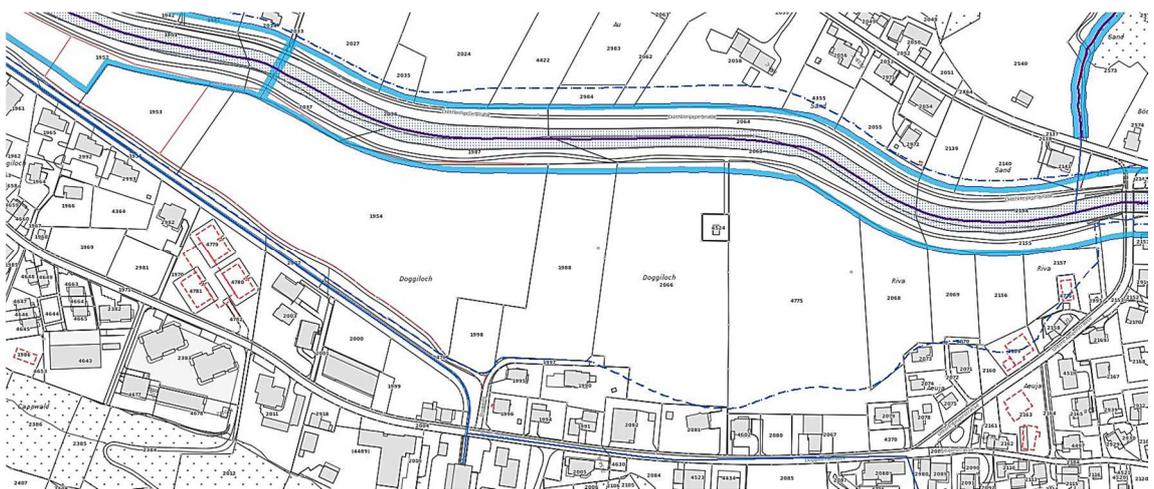
Abbildung 22 vorgesehener GewR (blau bandiert) im Gebiet Doggiloch bei Klosters-Platz, rechtskräftige Gewässerabstandslinien (blau strichpunktiert) (www.geo.gr.ch, 5.5.2015)

Beim Doggiloch bei Klosters-Platz wird ein Gebiet als Hochwasser-Retentionsbecken benutzt. Es soll mit der Revision Ortsplanung Phase 2 (noch nicht rechtskräftig) der blauen Gefahrenzone zugewiesen werden. Da für die Erhöhung der GewR-Breiten nur die roten Gefahrenzonen aus Prozess Wasser berücksichtigt werden, liegt dieses Gebiet ausserhalb des GewR. Rund um das Retentionsgebiet Doggiloch ist entlang der zukünftigen blauen Gefahrenzone eine Gewässerabstandslinie rechtskräftig festgelegt.
